**TEHNIČNO POROČILO**

**za sanacijo plazu na cesti JP 907 131 Hajnsko-Plevček v Hajnskem, kateri ima odlomni rob na kmetijskem zemljišču nad cesto**

INVESTITOR: Občina Šmarje  
OBJEKT: Dreniranje pobočja in rekonstrukcija ceste  
FAZA: Interventna sanacija

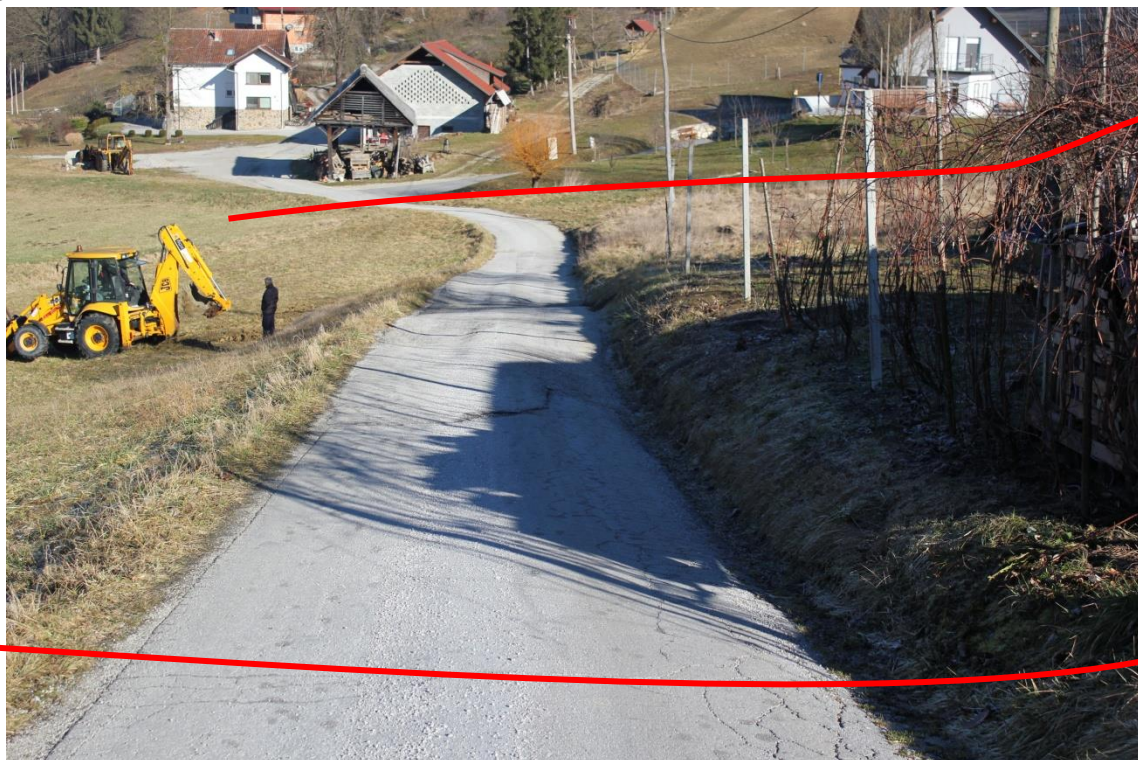
*Poškodbe so v območju ceste v dolžini 70m*

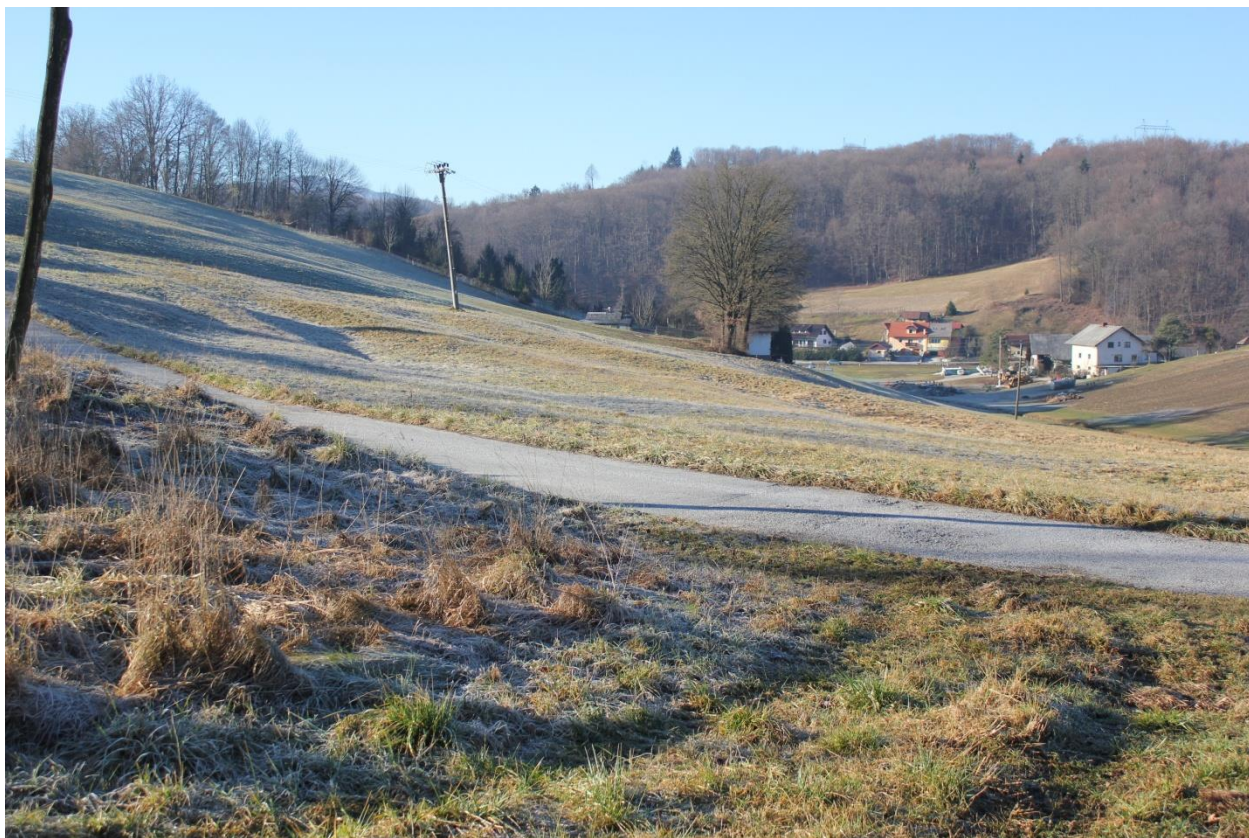
*Pogled na premikajočo pobočje pod cesto, kjer se vidijo premiki in narivni robovi, posledično je premaknjen steber SNV elektra.*

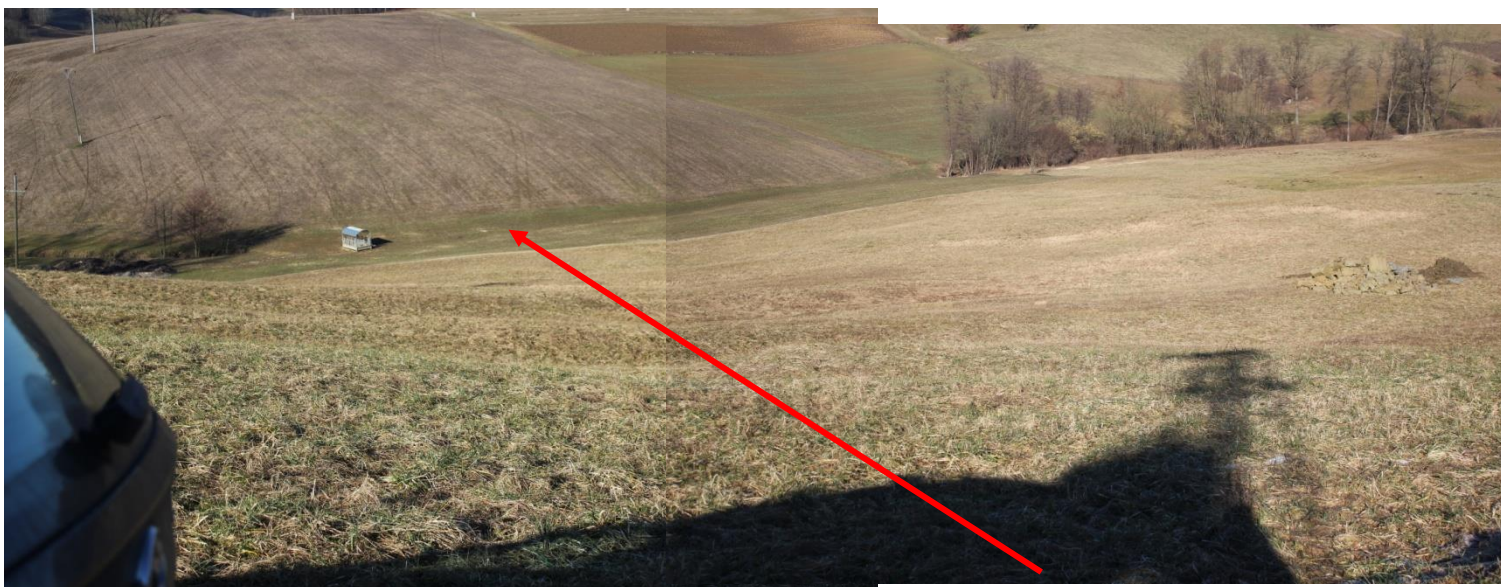
*Pogled v naravni žleb, kjer je smer drsenja in posledično leze levi bok plazu gledano v dolino.*

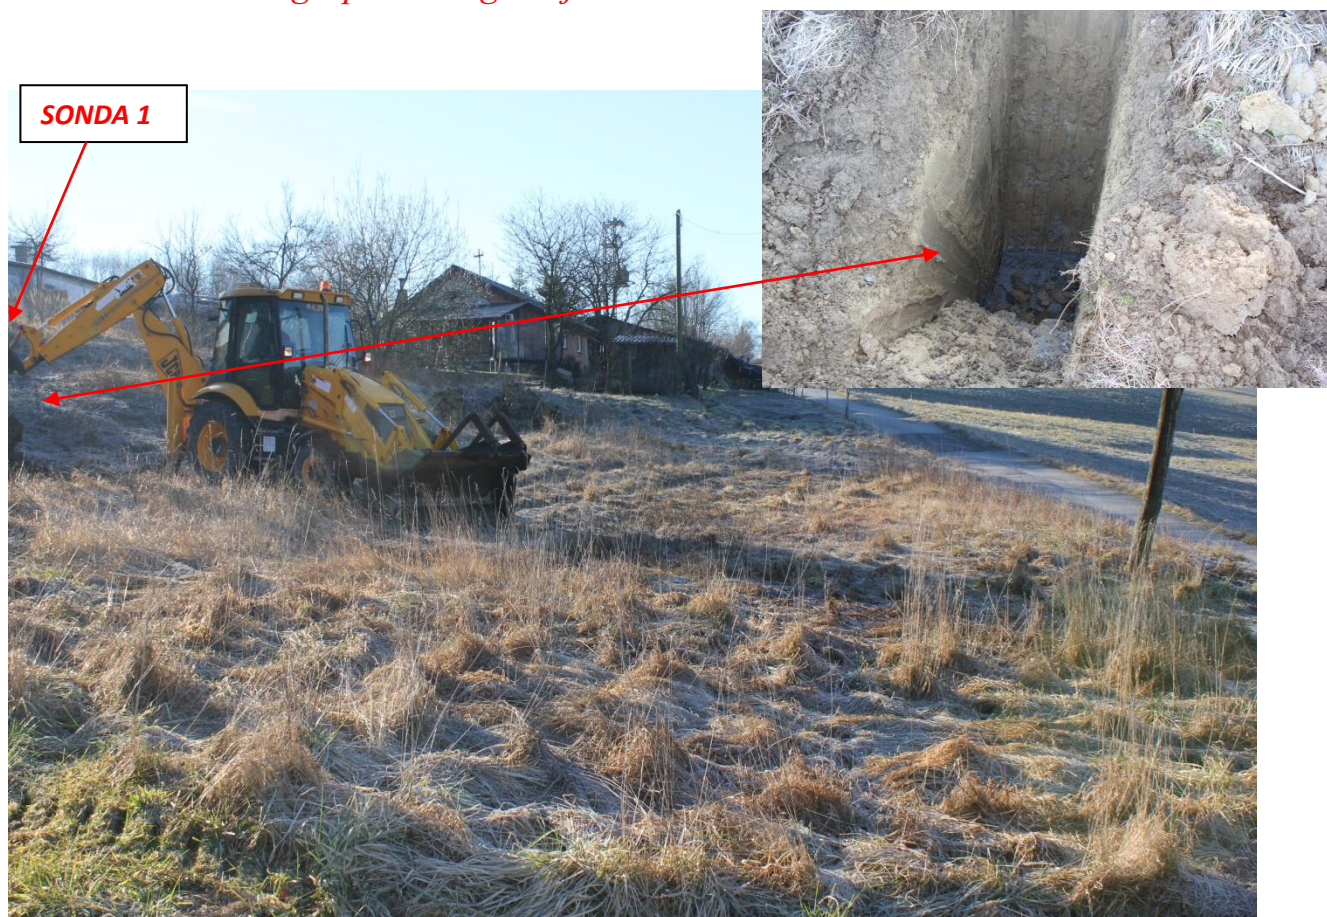
***SONDA 1 25m od gospodarskega objekta in hiše in 20m nad cesto***

*Hribinska osnova glinenega laporja je na globini 3-3,3m, viden pojav vode*

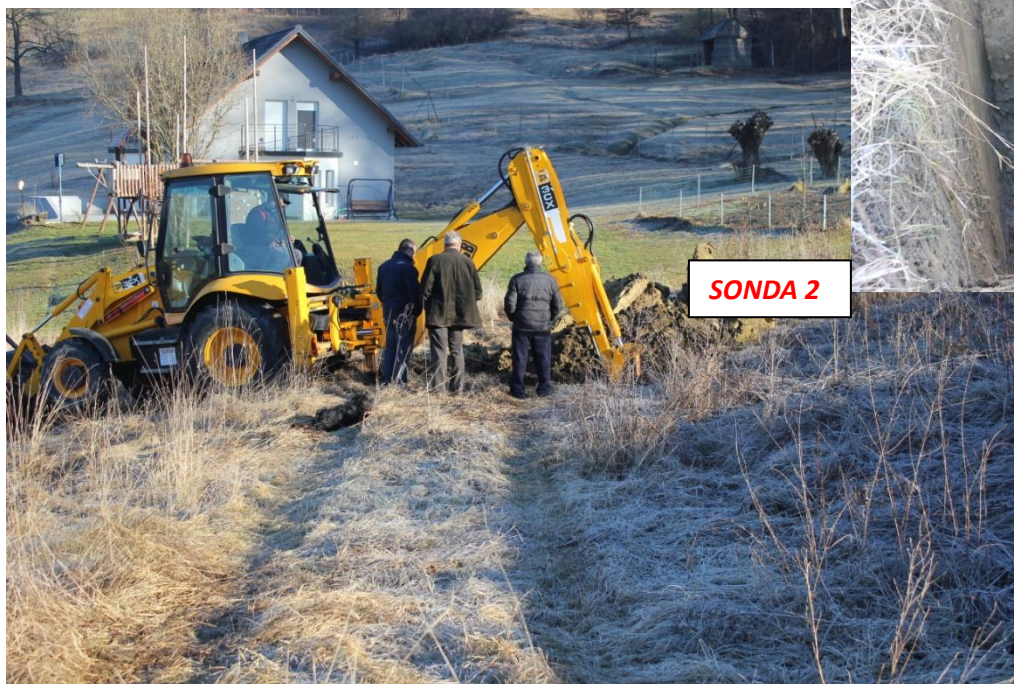
**SONDA 2 30m levo od sonde 1 in 20m nad cesto**

Na sliki viden izkop v globino -3,1m, kjer je kompakten glinen lapor, z prisotnostjo vode.

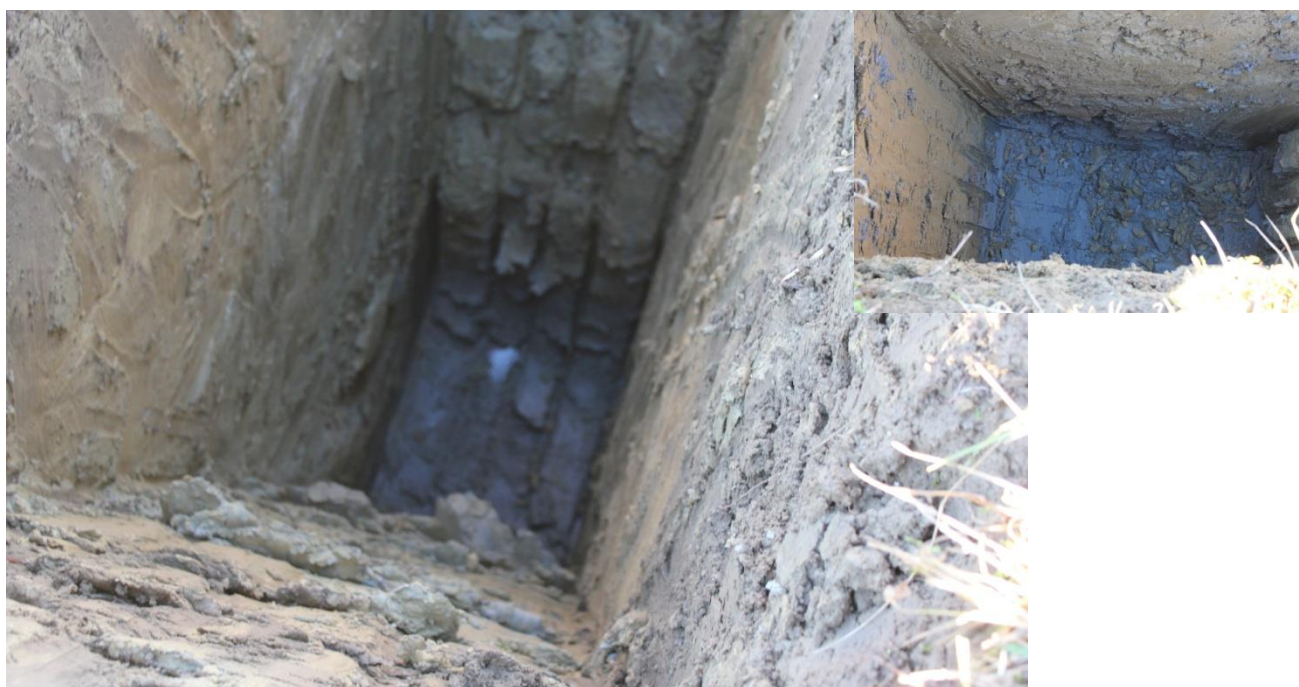
**SONDA 3 cca 40m pod cesto v liniji sonde 1**

Drsina na -4,5m, glinenen lapor na -5,5m

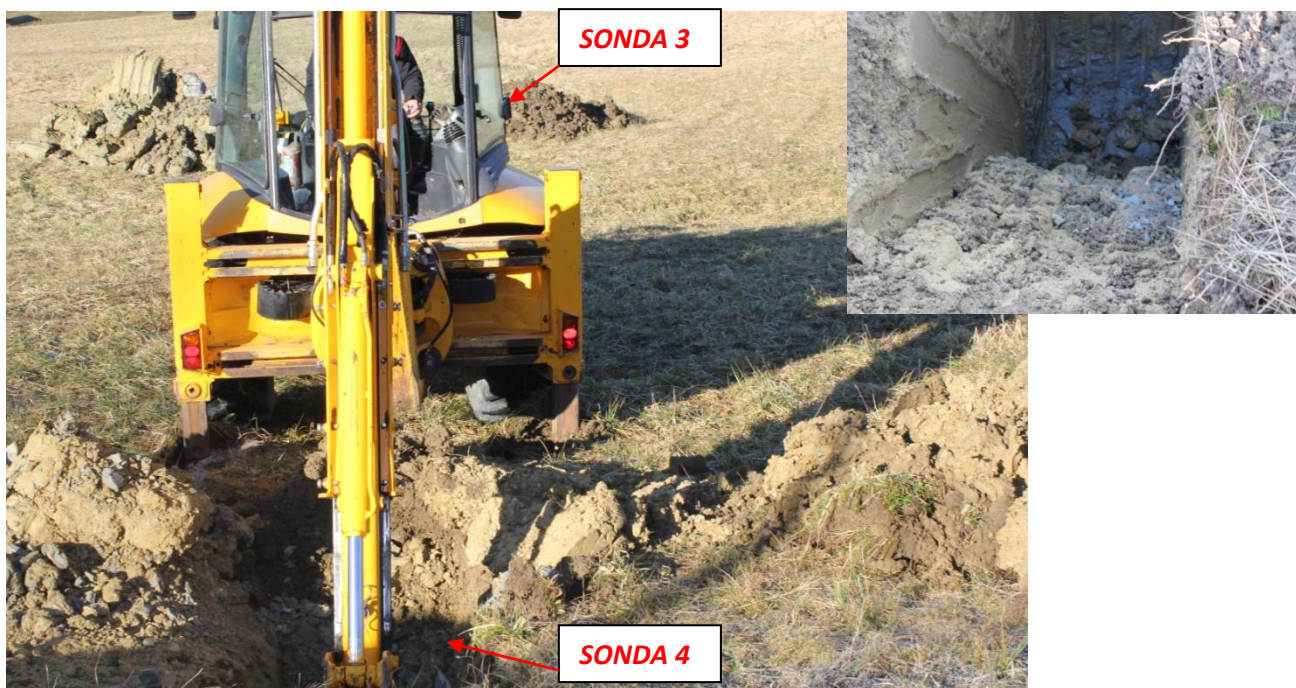
### **SONDA 4 6m pod cesto v liniji sonde 1-3**

Globina do peščenega laporja -3m od terena pod niveleto ceste cca -5,3m.
